BUNTE saniert Staustufe am Main

TEILABBRUCH IN VIERETH

Mit Bagger-Anbaufräse von KEMROC

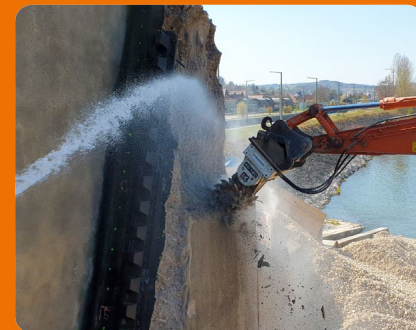
Eine KEMROC-Querschneidkopffräse an der Main-Staustufe Viereth. Im Zuge der Modernisierung erhielten die Betonpfeiler eine neue Formgebung.

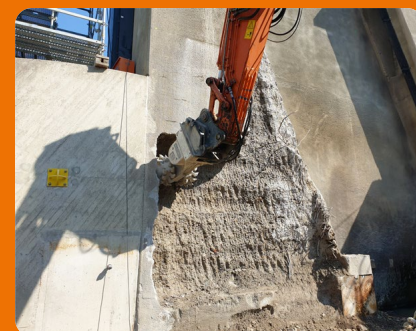
Die Fräsarbeiten am Mittelpfeiler des linken Wehrfelds. Der obere Bereich bleibt bestehen, der untere Bereich wird von unten nach oben 1,60 m tief eingefräst.

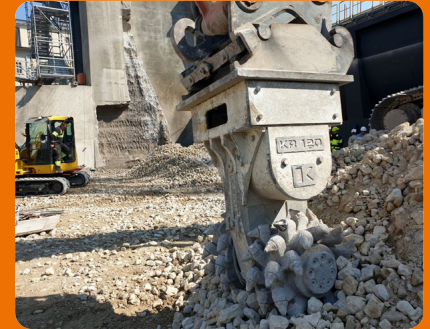
Die Querschneidkopffräse KR 120 von KEMROC in Nahaufnahme. Der Verschleiß an ihren Hartmetallmeißeln war bei diesem Einsatz im Stampfbeton gering.

von 10 m³ pro Stunde. „Der Verschleiß hielt sich in annehmbaren Grenzen“, ergänzt Christoph Karsch: „Im reinen Stampfbeton kam die Maschine ohne wirkliche Gegenwehr voran. Einen nennenswerten Verschleiß hatten wir nur an einigen leicht bewehrten Stellen sowie an den Pfeilerfüßen aus Granit.“

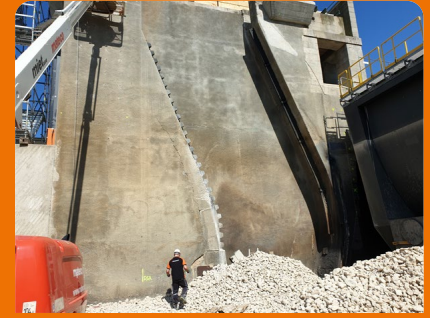
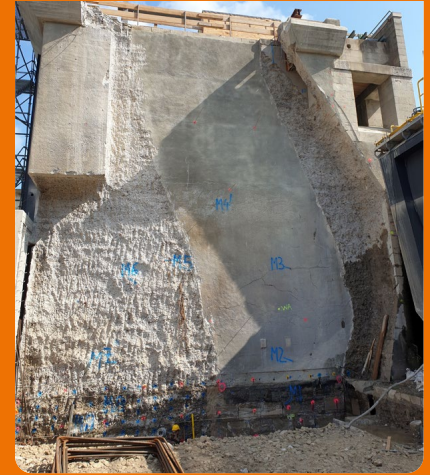
Gesamtansicht des Mittelpfeilers.
Oben das ursprüngliche, noch unbehandelte Betonbauwerk, unten der nahezu fertig gefräste Wehrpfeiler.
